| Betreft | Gecontroleerde kwaliteitsverklaring |
| Toepassing: | NTA 8800 Basisopname |
| Fabrikant: | Reflex Isolatiefolie B.V. |
| Type: | PIF Isolatiefolie |

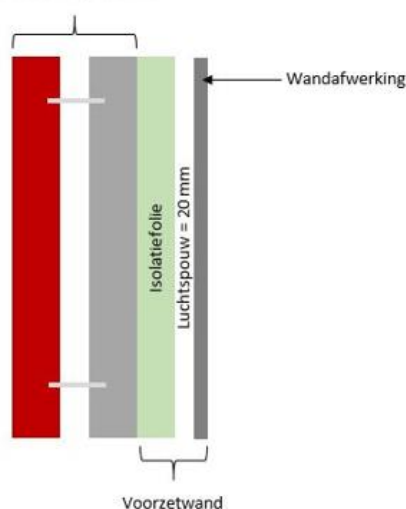
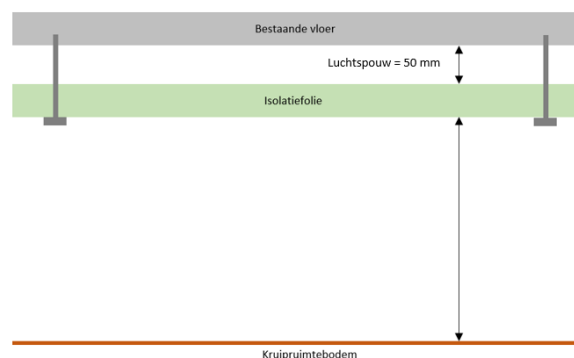
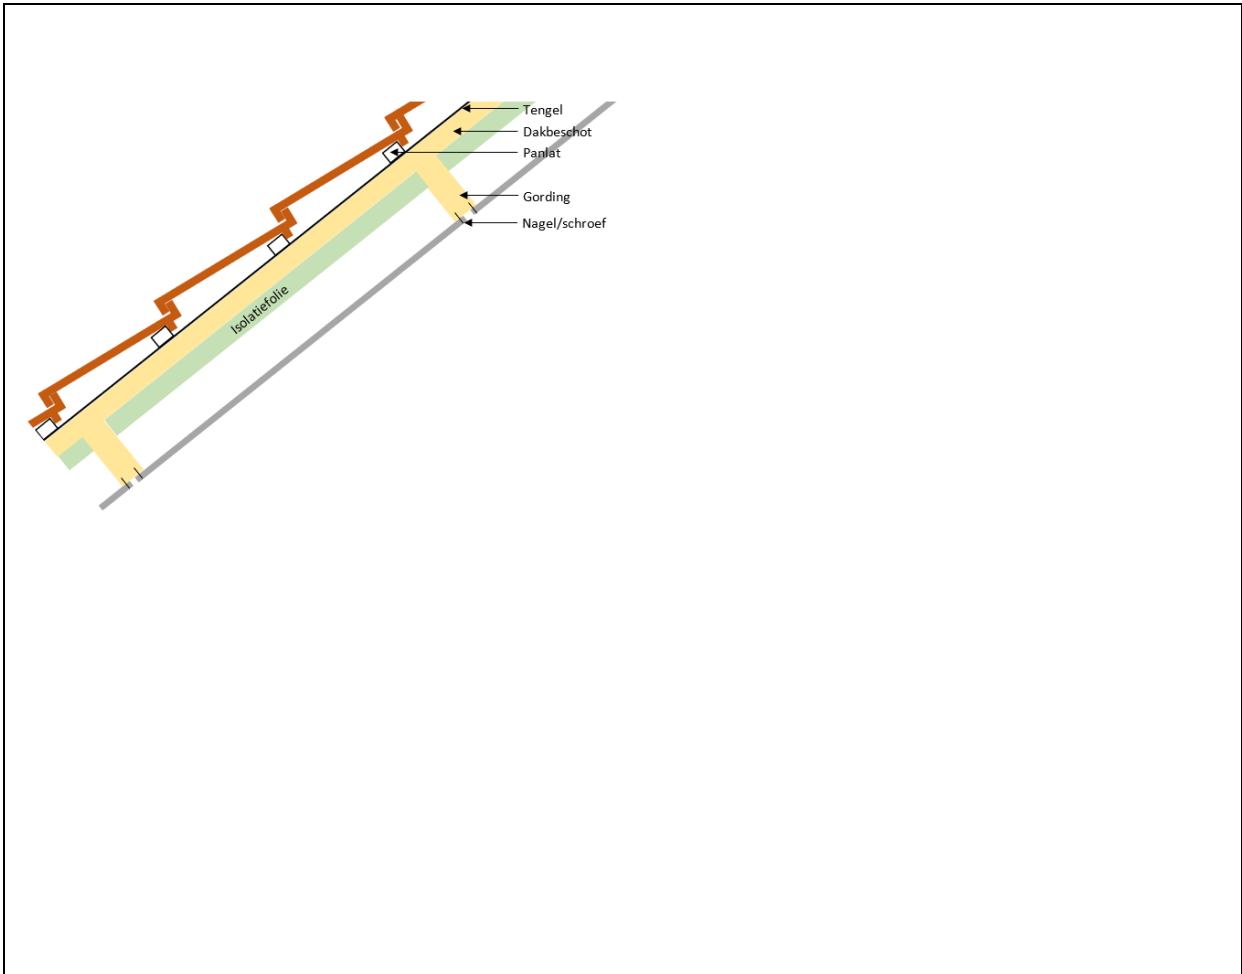
Bestaande spouwmuur

- Bij de gevel is een voorzetwand toegepast en is rekening gehouden met 6,5% hout en een spouw van 20 mm. Zie schematische weergave hieronder
- Bij de vloer is rekening gehouden met een luchtspouw boven folie en isolatie gemonteerd met 2 PIF isolatie pluggen (4 mm) per m². Zie schematische weergave hieronder
- Bij hellende daken is rekening gehouden met een luchtspouw onder de folie en 2 PIF Isolatie schijven per m². Zie schematische weergave hieronder.
Zie schematische weergave hieronder

De Rc-waarden uit bovenstaande tabel mogen alleen worden gebruikt als aangetoond kan worden dat in de betreffende constructies PIF isolatie is toegepast conform de verwerkingsvoorschriften van de leverancier en de hierboven aangegeven uitgangspunten.

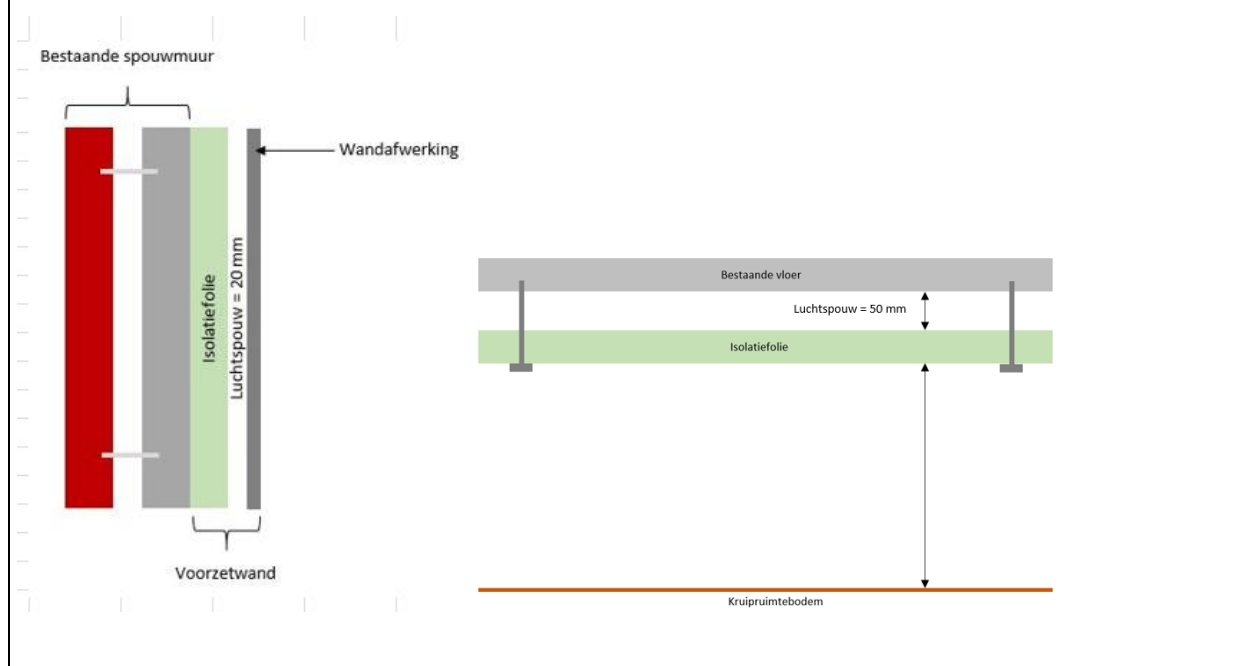
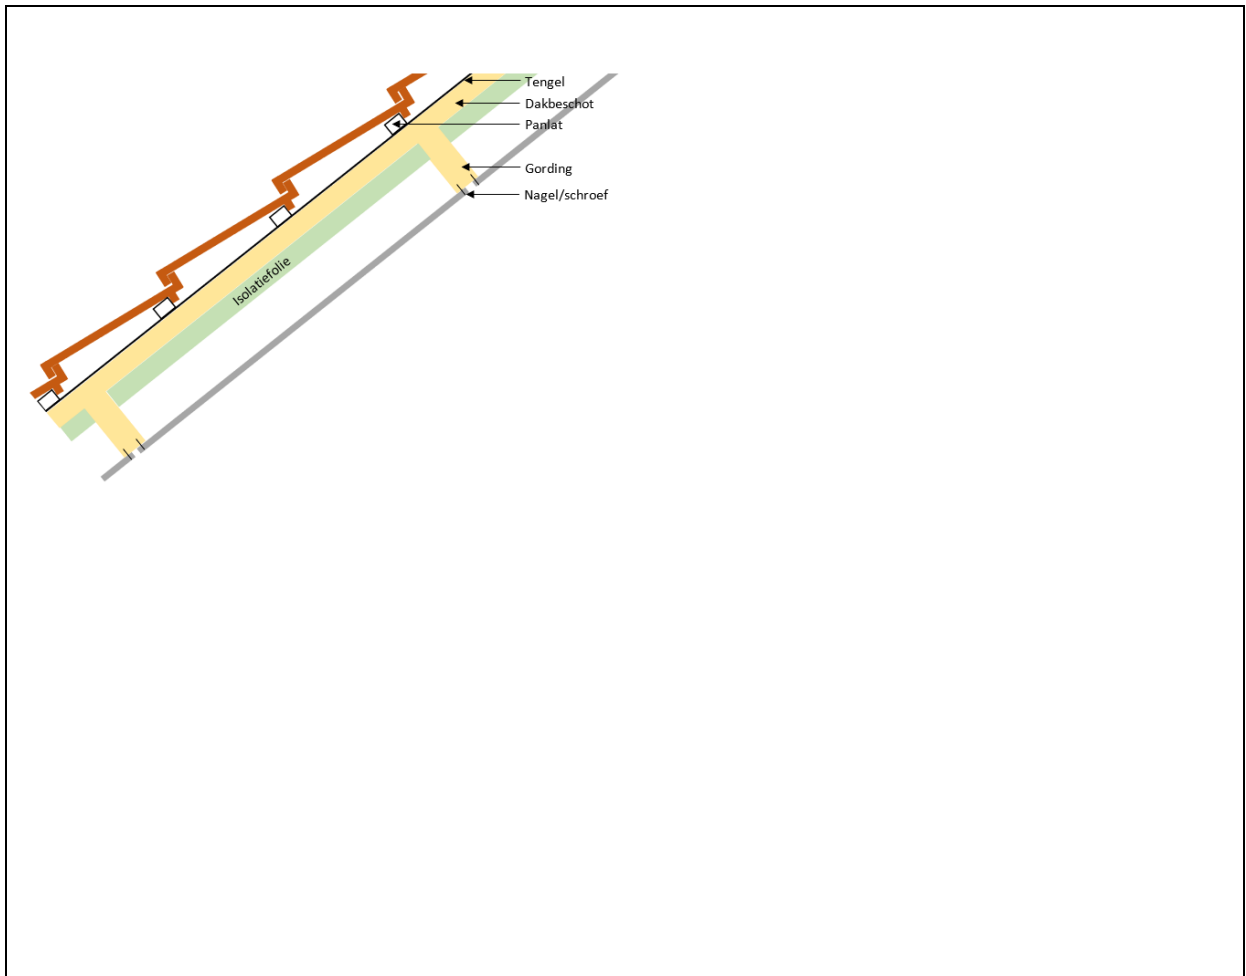
- Bij de gevel is een voorzetwand toegepast en is rekening gehouden met 6,5% hout en een spouw van 20 mm. Zie schematische weergave hieronder
- Bij de vloer is rekening gehouden met een luchtspouw boven folie en isolatie gemonteerd met 2 PIF isolatie pluggen (4 mm) per m². Zie schematische weergave hieronder
- Bij hellende daken is rekening gehouden met een luchtspouw onder de folie en 2 PIF Isolatie schijven per m². Zie schematische weergave hieronder.
Zie schematische weergave hieronder

De Rc-waarden uit bovenstaande tabel mogen alleen worden gebruikt als aangetoond kan worden dat in de betreffende constructies PIF isolatie is toegepast conform de verwerkingsvoorschriften van de leverancier en de hierboven aangegeven uitgangspunten.
